**Fastighetsuppgifter**

Ugglum 188:13

Eriksvägen 36

| Uppdragsnummer | O30024 |

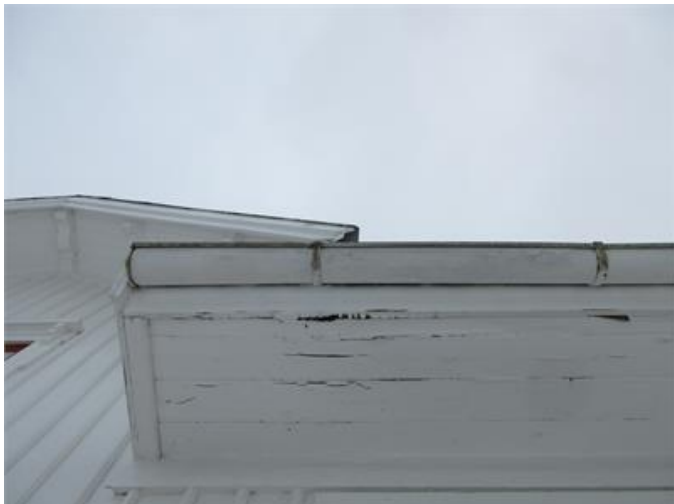
| Besiktningsresultat | | | | | |
|---|---|---|---|---|---|
| Yttertak | | | X | | Skador noterades i taksimsen under takkupan vilket tyder på läckage (bild 1). Underlagstaket under pannorna är klätt med träfiberskivor, se kommentar/riskanalys. |

**Yttertak:** Utifrån erfarenhet vet vi att takkonstruktioner med board (träfiberskivor utan underlagspapp) förekommer det att t.ex. snö/regn vid ogynnsam väderlek tränger in mellan skivorna och lägger sig i takkonstruktionen/vindsutrymmet. Ett sådant inläckage kan medföra negativ påverkan på såväl byggnaden som inomhusmiljön. Gällande skadorna i taksimsen rekommenderar vi att en fackman kontaktas för vidare kontroll/undersökning. I samband med detta kontrolleras hela taket då det var snötäckt vid besiktningsstillfället.

Skador i taksims

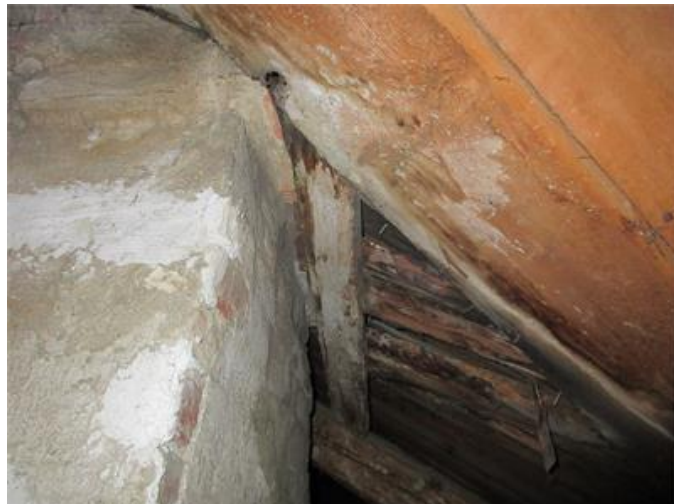
| Besiktningsresultat | | | | | |
|---|---|---|---|---|---|
| Nockvind | | X | | | Vindsbjälklaget är isolerat med lösull vilket medför att vinden har besiktigats från vindsluckan.<br>Lokala missfärgningar noterades på yttertakets insida, se kommentar/riskanalys.<br>Några brädor i taket nedanför skorsten har släppts och bör monteras tillbaka (bild 2). |

**Nockvind:** Missfärgningarna på insidan yttertaksbrädor på vind visar på att det förekommit inläckage. Det finns inget som tyder på ett pågående läckage men vinden bör ändå hållas under uppsikt med jämna mellanrum för kontroll av eventuella läckage. Missfärgningarna kan också ritas in och ökar det i omfattning tyder det på inläckage och takläggare kontaktas.

Takbrädor som släppt nedanför skorsten
