Lunden 70:44

Prästgårdsgatan 82

| Uppdragsnummer | O30251 |
| Besiktningsdatum | 2025-12-17 |

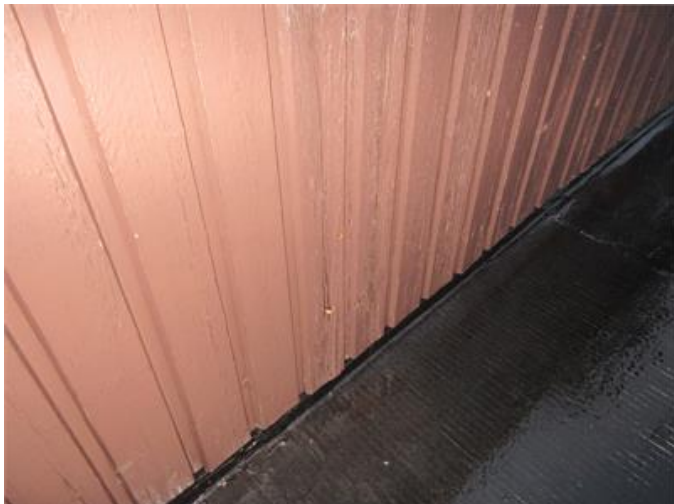
| Besiktningsresultat | | | | | |
|---|---|---|---|---|---|
| Fasad | | | X | | Det noterades att det finns färgsläpp, torrsprickor och lokal röta i fasadpanel (bild 1) samt i stående träpelare (bild 2) som bär upp taket i atriumgården, se kommentar/riskanalys. |

Exempel på röta i fasadpanel

**Fasad, fönster:** När det är färgsläpp, torrprickor eller röta i fasad/träpelare/fönster finns det en risk att vatten kan tränga in bakomvarande konstruktioner. Åtgärdas inte detta kan det inte uteslutas att skador på angränsande konstruktioner uppstår. Detta kommer att påverka byggnaden och inomhusmiljön negativt. Huset har fönster med äldre fönsterkassetter där risk föreligger att de förlorar sin täthet med missprydande missfärgning och kondens som följd.

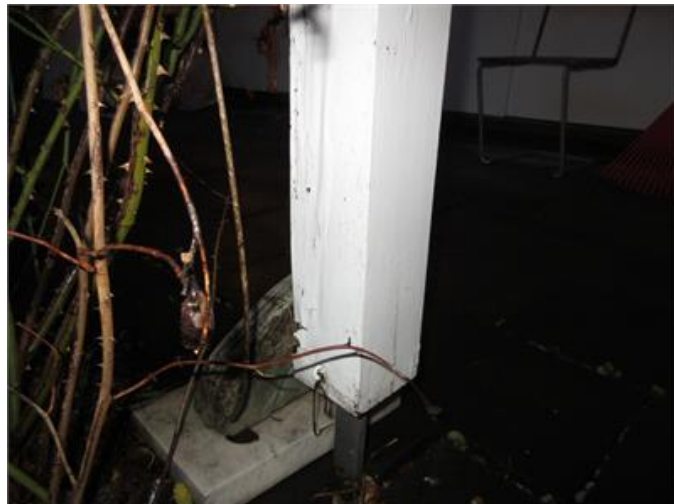
Röta i stående träpelare

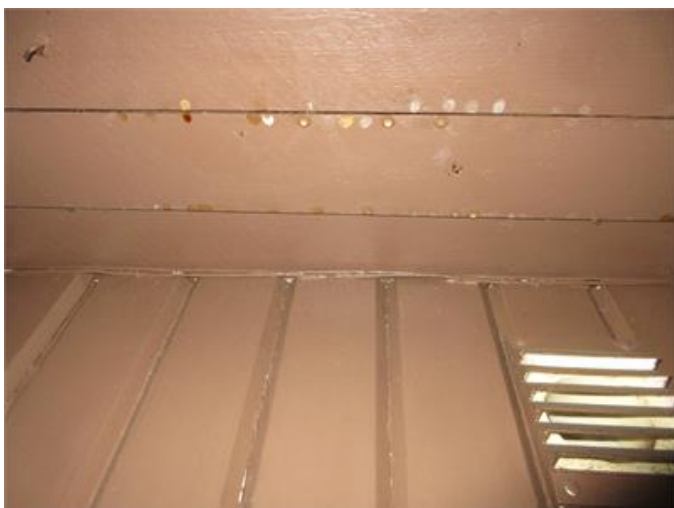
| Besiktningsresultat | | | | | |
|---|---|---|---|---|---|
| Yttertak | | | X | | På taket i atriumgården noterades att det droppar vatten från taksimsen (bild 3). Vidare noterades i vinden att det läcker in utmed takfoten (bild 4). Vi rekommenderar att takläggare/fackman kontaktas för vidare kontroll/undersökning. |

Vatten droppar från taksims

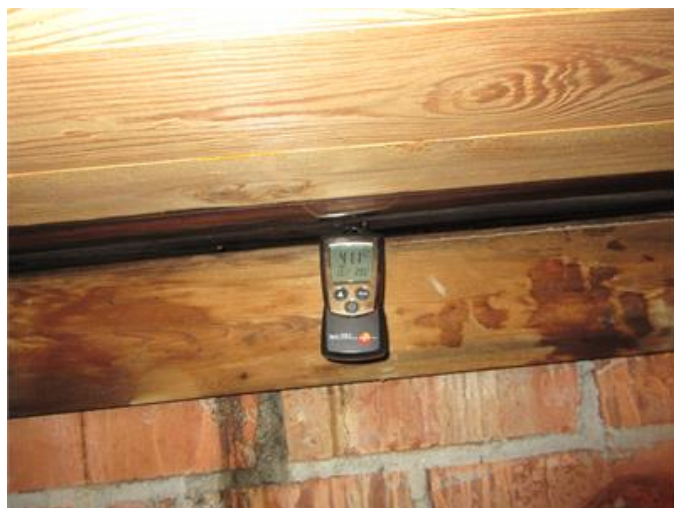
| Besiktningsresultat | | | | | |
|---|---|---|---|---|---|
| Vind | | | X | | Lokala missfärgningar/fuktfäckar noterades på yttertakets insida, se bedömning ovan rubrik yttertak. I övrigt har yttertakets en parallell takkonstruktion utan besiktningsbart vindsutrymme. |

Takläckage i vind
